Factores biofísicos y antrópicos de la cuenca del río Mandinga y su influencia en la destrucción del ecosistema manglar de Barra Salada, Sonsonate, El Salvador

Biophysical and anthropic factors of the Mandinga River basin and its influence on the destruction of the mangrove ecosystem of Barra Salada, Sonsonate, El Salvador

Nicolás Atilio Méndez-Granados¹

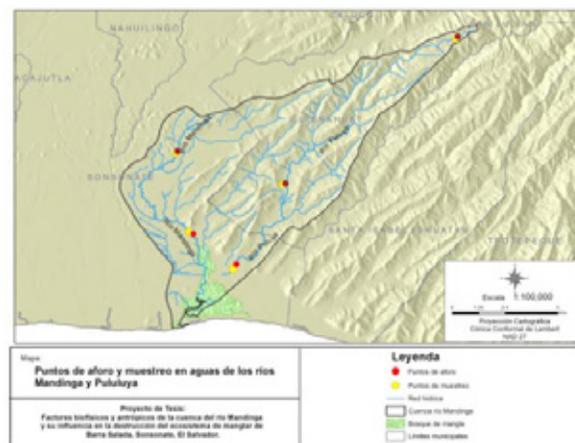
Figura 2. Puntos de aforo y muestreos de agua en río Mandinga y Pululuya.

Se midieron los caudales en sitios estratégicos de los principales ríos que forman la cuenca Mandinga, utilizando molinete hidráulico y en algunos casos a través del método volumétrico. Las mediciones se realizaron en los meses de

abril y julio, realizando un muestreo en tres segmentos de la cuenca (parte alta, media y baja de la cuenca) de los ríos; sin embargo, por problemas de inseguridad, se tomaron mediciones solo en la parte media y baja del río Mandinga, mientras que en el río Pulusuya se tomaron los aforos en las tres partes. (Figura 2). La información obtenida de las mediciones, se comparó con datos históricos obtenidos por el MARN.

Muestreo en ríos: Para determinar la calidad de agua en los ríos se realizaron análisis físico-químicos y microbiológicos. Se utilizaron frascos esterilizados de plástico con capacidad de 1 lt, para los análisis microbiológicos. Para análisis físico químicos se utilizaron frascos con capacidad para 250 ml. Los frascos se identificaron (punto de toma de muestra, fecha y hora), se depositaron en una hielera con hielo y fueron transportados inmediatamente a los laboratorios de las facultades de Ciencias agronómicas (análisis físico químicos), y, química y Farmacia (análisis microbiológicos) de la Universidad de El Salvador. Los puntos de muestreo de agua fueron los mismos donde se hicieron las mediciones de caudales.

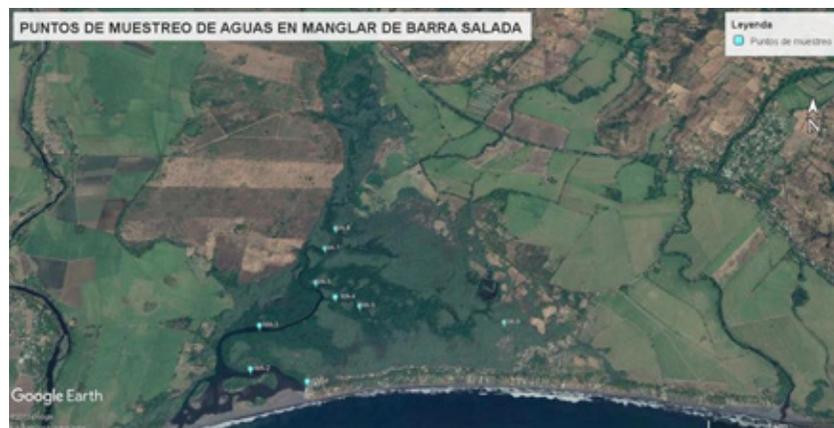
Figura 3. Puntos de muestreo de agua para determinar salinidad, manglar Barra Salada, Sonsonate.

Muestreo en el estero: Se seleccionaron zonas específicas, considerándose las siguientes: a) zonas cercanas a asentamientos humanos; b) zonas cercanas a fuentes contaminantes; c) zona de transición de río y estero; e) zona cercana a la frontera agrícola; todos se tomaron en marea alta, baja y con bocana cerrada (Figura 3).

para determinar la salinidad se tomaron las muestras de agua en el interior del estuario, principalmente en los canales que drenan este; una vez tomadas las muestras se transportaron en frascos de plástico, en una hielera con hielo, hacia el laboratorio de suelos de la Facultad de Ciencias Agronómicas de la Universidad de El Salvador, donde fue determinada a través de un medidor portátil de la Serie Orión Star A329 (Thermo Scientific), la unidad de medida obtenida para determinar salinidad es de partes por mil (‰). Los datos de pH y temperatura del agua tomada en cada uno de los sitios de muestreo fueron obtenidos en el sitio; para la temperatura se utilizó un termómetro Fisherbrand de 76mm inmersión.

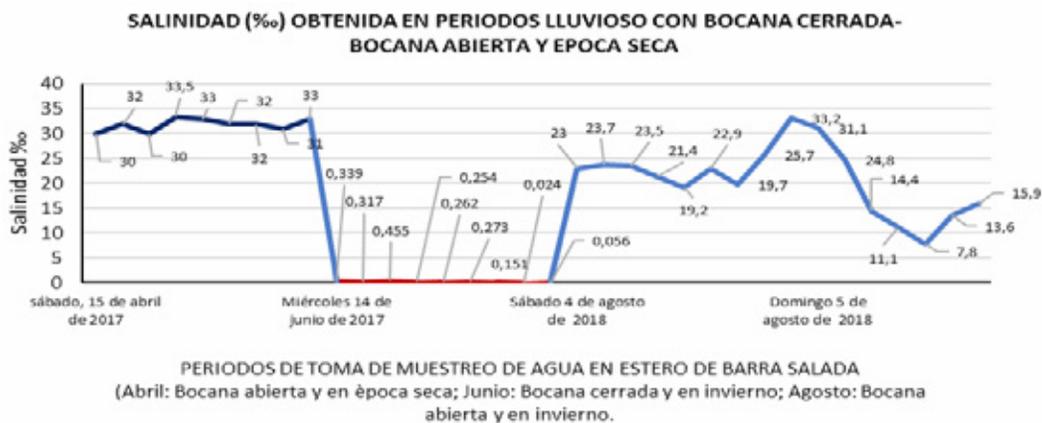
Figura 5. Comportamiento de la salinidad en el agua del Estero de Barra Salada en época seca y lluviosa, con bocana abierta y cerrada.

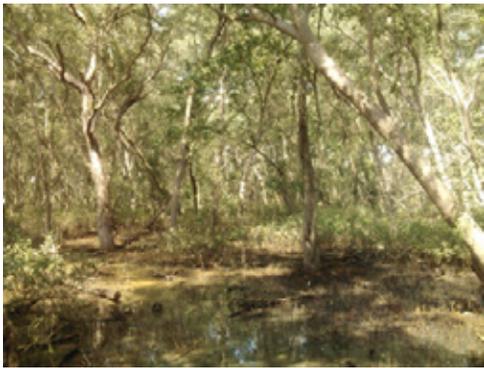
Figura 6. Baja densidad arbórea en el interior del manglar (*A. germinans*), se observa además altura de los árboles y DAP.

variaciones en los rangos de salinidad y elevados niveles de agua, por largos períodos de tiempo, principalmente cuando la bocana se obstruye, generando la muerte de árboles que no toleran alta salinidad o la obstrucción de los neumatóforos (del género *Avicennia*). Al estabilizarse las condiciones de salinidad y niveles de agua (cuando la bocana se abre), solo los manglares más fuertes sobreviven, resurgiendo nuevamente en esta zona, el

mangle negro; estos constantes cambios no permiten mantener un bosque maduro y bien desarrollado.

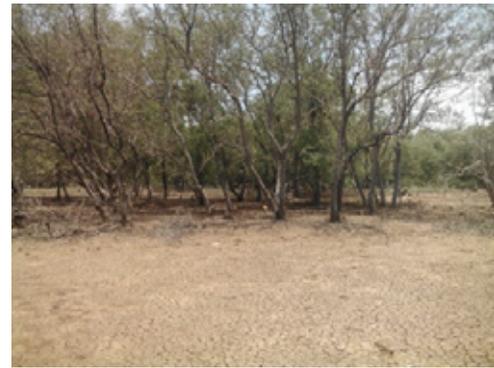
Figura 7. Densidad arbórea en los contornos del manglar, zonas en las que ha disminuido la vegetación de *A. germinans*; se observa, además, el resquebrajamiento del suelo ante la falta de agua.

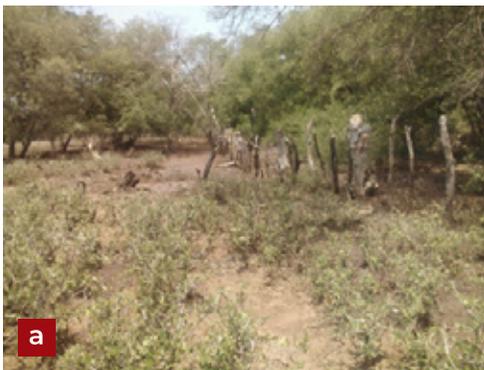
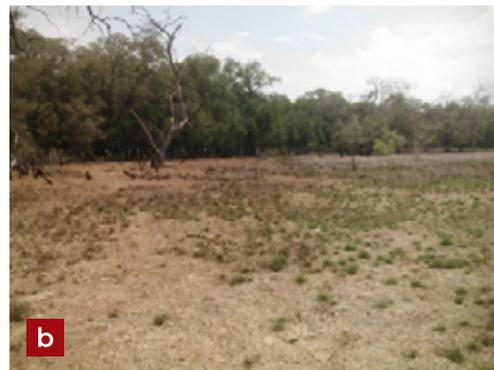
Figura 8. a) y b) Vista de áreas que estaban pobladas con manglar *A. germinans*, ahora cercadas para potreros.

Lograr una restauración del bosque en general, podría acelerarse con la aplicación de técnicas de restauración ecológica de manglar, que a la vez pueda ser acompañada por vigilancia local, como mecanismo para evitar el ingreso en el bosque para extracción de material vegetativo (Figura 8 a y b).

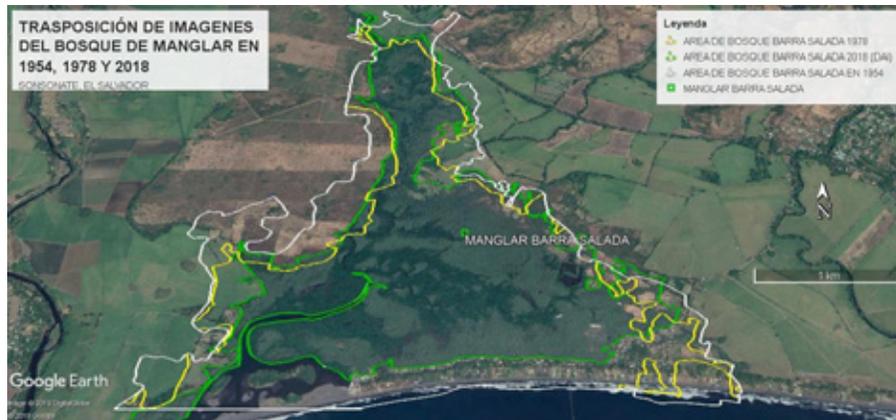
Figura 9. Evolución del uso del suelo en el manglar de Barra Salada según Ortofotografía de 1954 (Fuente: CNR, Proyecto USAID/IMCCW/DAI (Development Alternative Incorporated)).

El área del bosque de Barra Salada para 1954, era de 648.38 has.; para 1978 de 484.20 has y para 2018, se estima en 414.4 has. (Figura 9). Son 64 años en los que se logra ver un cambio gradual en la cobertura forestal en el manglar. Tomando de base el año de 1954, se ha logrado

determinar que el área total de este bosque comprendía vegetación en transición, bosque de manglar puro y denso, áreas de bosque de manglar poco denso, salares (espacios donde se obtenía sal de manera artesanal), zonas sin manglar (en el interior del bosque), embarcaderos y el cauce principal del Estero.
